# JOURNAL DU PROGRAMME DE RECHERCHE N°2

Octobre 2017

DEUXIÈME ANNÉE DU  
PROJET : AVANCÉES  
ET ENSEIGNEMENTS

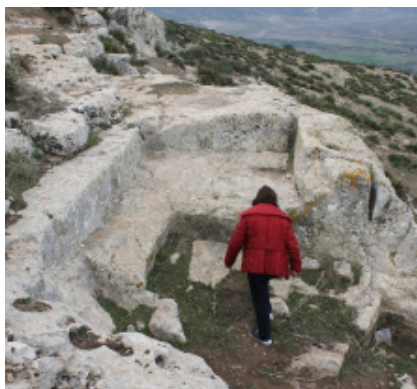
Carrière antique de Lekouar

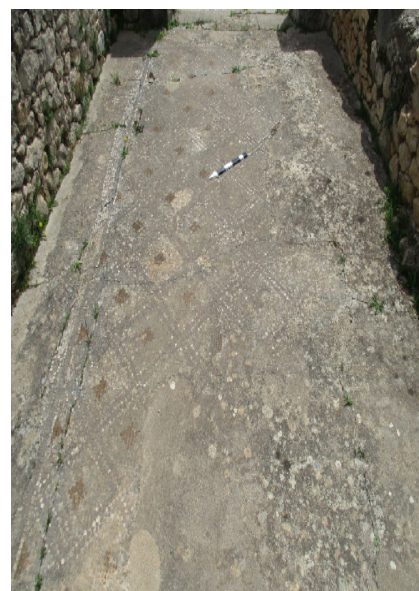
La maison présente des basculements et des fissurations des murs et de ses mosaïques.

Mosaïque altérée et fissurée

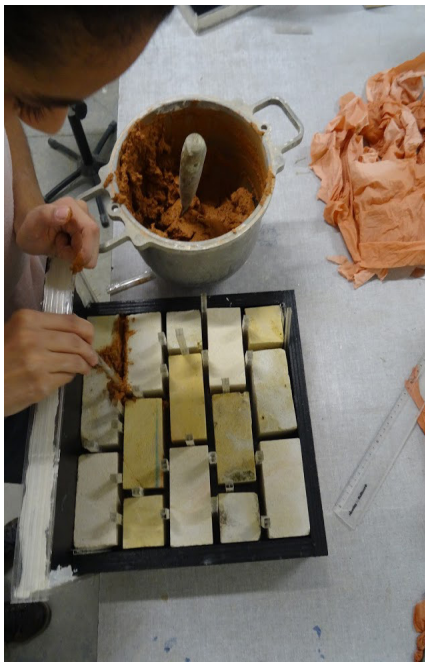
Une étude multi-échelles des solutions adoptées pour la restauration au laboratoire a débuté sur des murets à échelle réduite. Le comportement et le vieillissement des murets de laboratoire sont suivis dans une enceinte à température et humidité contrôlées.

Construction des murets à échelle réduite en laboratoire

**La troisième étape** est d'étudier le comportement des pierres et du mortier de restauration formulé dans cette étude sous vieillissement artificiel en laboratoire afin d'évaluer la durabilité des solutions proposées. Des maquettes de maçonneries sont soumises à des ambiances agressives en enceinte climatique (température, humidité, sels polluants). La formulation développée sera comparée au mortier actuellement mis en place sur le site. Enfin, à la fin de la thèse, la création de pilotes permettra de tester en grandeur nature le processus de restauration du site et le remontage effectif des constructions dans la maison de Vénus.

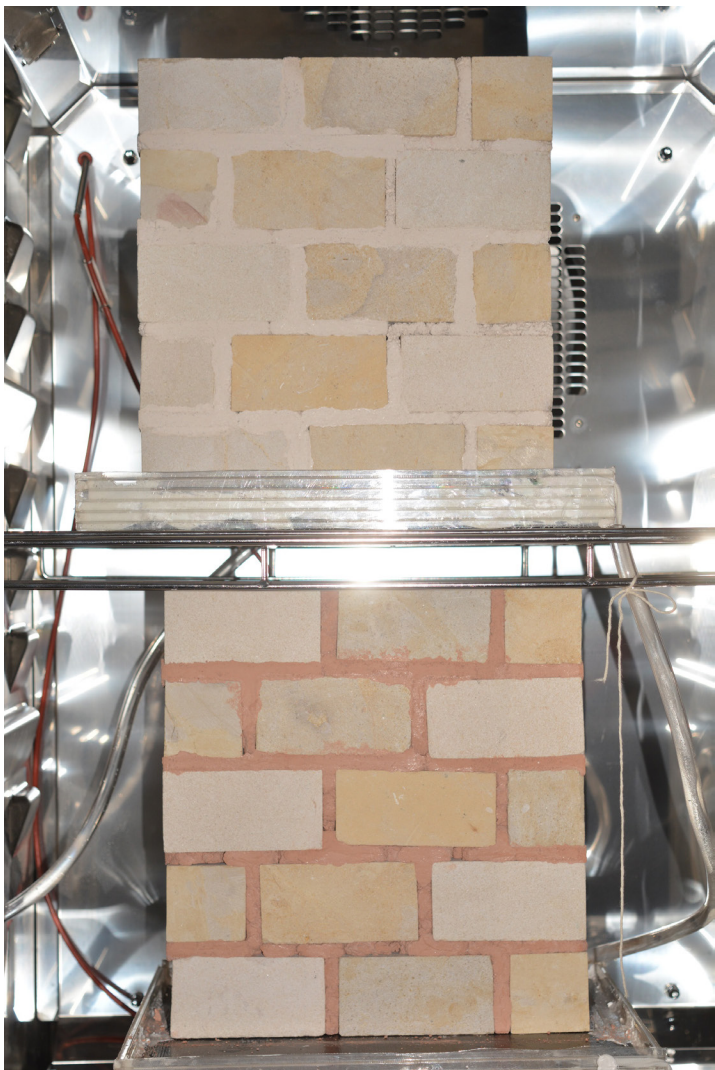
Les deux murets construits dans l'enceinte climatique

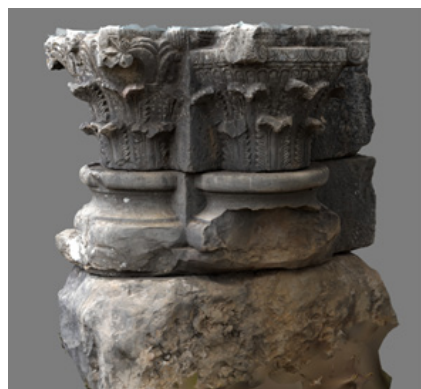
2 rendus texturés et ombrés du modèle 3D d'un chapiteau

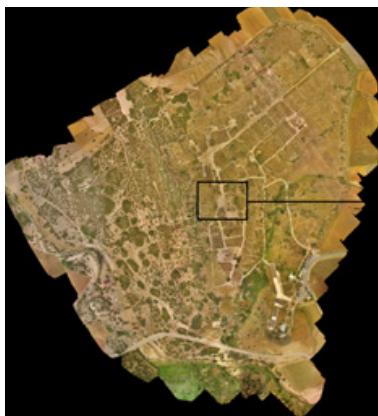
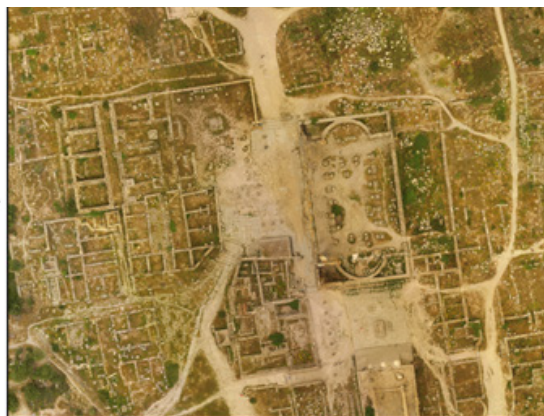
Pour la constitution d'un modèle 3D du site Volubilis, une campagne photographique a été réalisée grâce à un drone et des appareils photos de haute résolution. Cette action s'est déroulée durant le mois de mai 2017 avec l'aide des collègues espagnoles spécialistes de la photogrammétrie, Antonio Almagro et M. Rand Eppic et deux collègues de laboratoire PRISME Xavier Brunetaud et Romain Janvier. La campagne a duré 4 jours durant lesquels 3111 photos aériennes et 2084 photos terrestres ont été prises pour couvrir les 42 hectares du site. A noter que 1200 photos ont concerné la maison de Venus en plus des 1600 photos déjà réalisées en 2013 par les collègues du PRISME.

Orthophotographie (globale et vue de détail) de l'ensemble du site

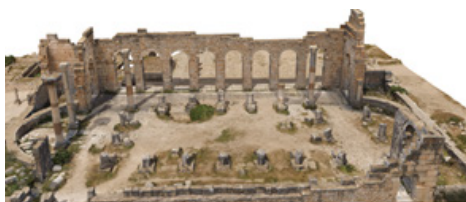
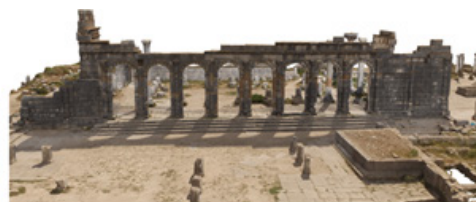
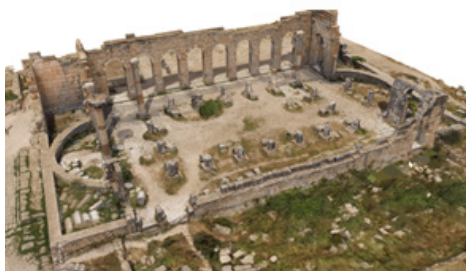
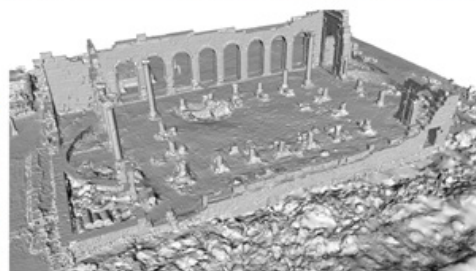
3 rendus texturés et 1 rendu ombré du modèle 3D des vestiges de la Basilique

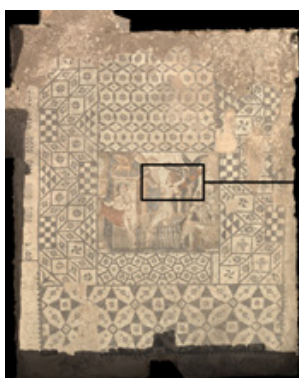
Orthophotographie (globale et vue détail) d'une mosaïque de la maison de Vénus

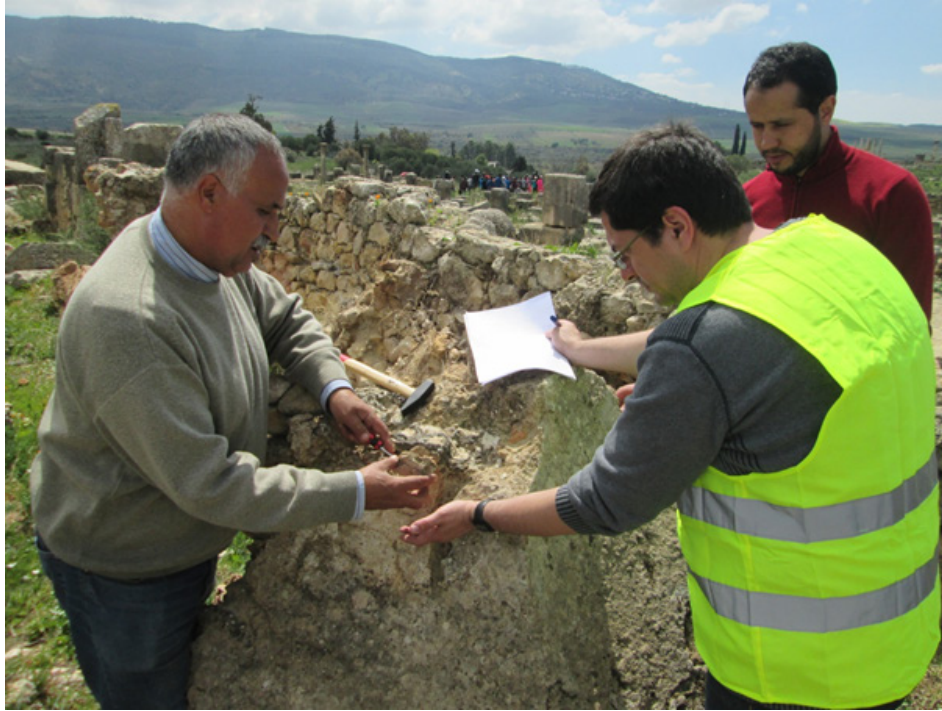
Campagne de prélèvement des mortiers sur la maison de Vénus

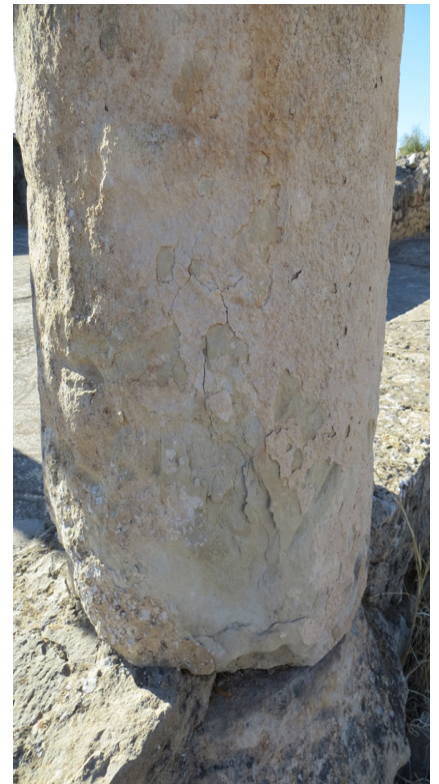
La calcarénite beige jaunâtre est une pierre tendre, poreuse et capillaire comparée au calcaire gris, qui lui est une pierre très résistante, très peu poreuse et peu capillaire. Sur les pierres calcarénite on observe essentiellement des colonisations biologiques par lichens, des alvéolisations, des desquamations en feuillets et des désagréations sableuses. Du côté du calcaire gris on observe plutôt des patines noires, des fissurations et des desquamations en plaques.

Desquamation en feuillets sur une colonne de péristyle de la maison de Vénus

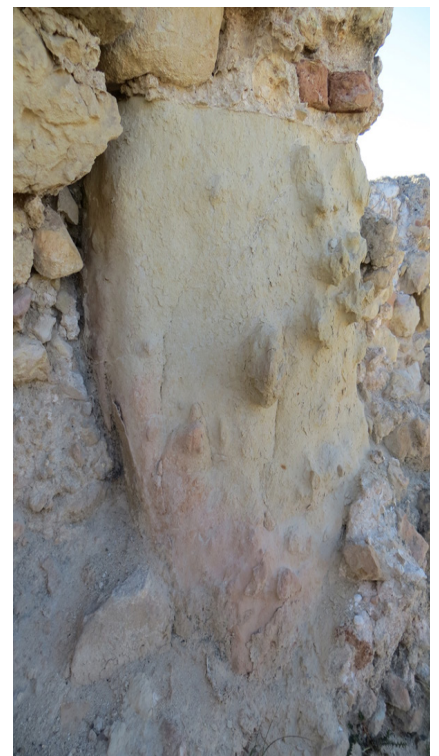
Désagrégation sableuse sur les thermes de la maison de Vénus
